## RELATÓRIO TÉCNICO

RT-180410-01-v01

# AVALIAÇÃO PRELIMINAR DE PASSIVO AMBIENTAL EM SOLO E ÁGUA SUBTERRÂNEA – ABNT NBR 15515-1 DO ATERRO METROPOLITANO DE JARDIM GRAMACHO, SITUADO EM DUQUE DE CAXIAS, RJ

Submetido a: **Gás Verde S.A.**

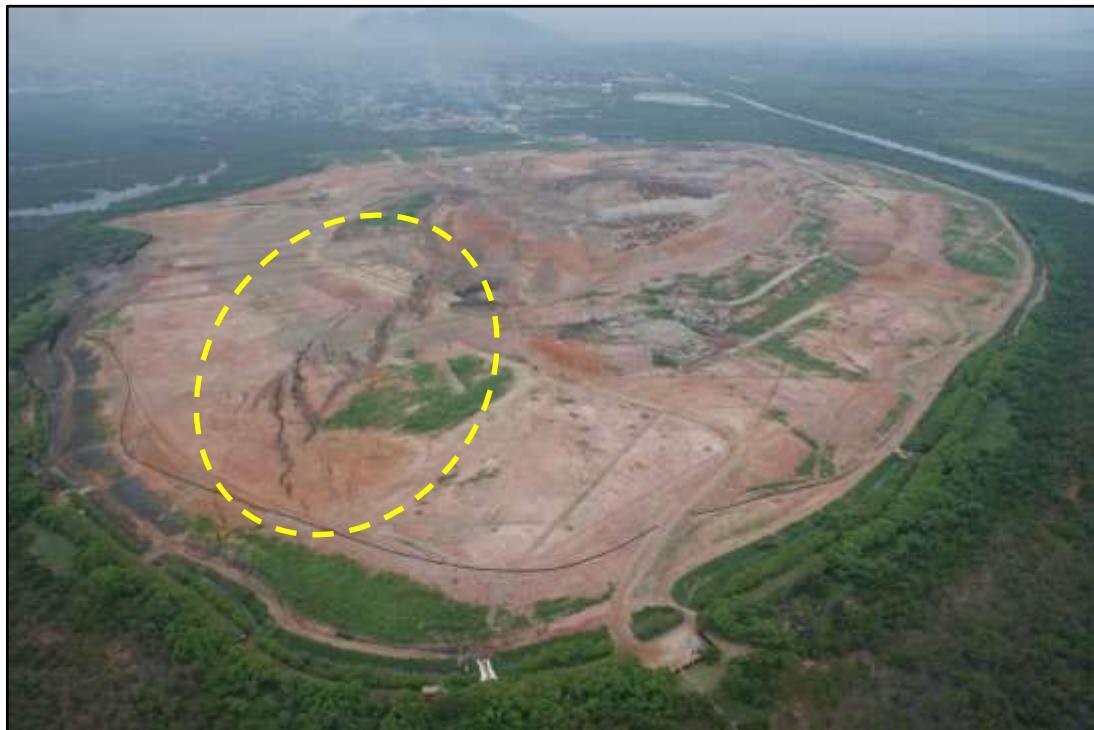
**Figura 75 – Ruptura no AMJG, datada de 2010.**

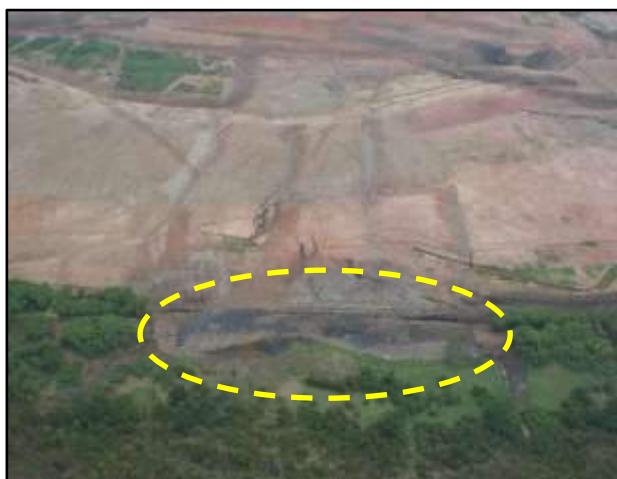
As Figuras 76 e 77 exibem, respectivamente, o vazamento de chorume para o manguezal devido ao deslizamento e a vegetação degradada.

**Figura 76 – Vazamento de chorume para o manguezal, datada de 2010.**

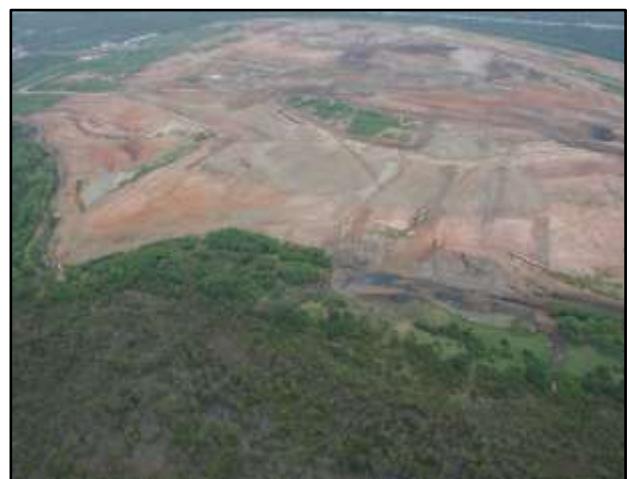
**Figura 77 – Vegetação do manguezal parcialmente degradada, datada de 2010.**

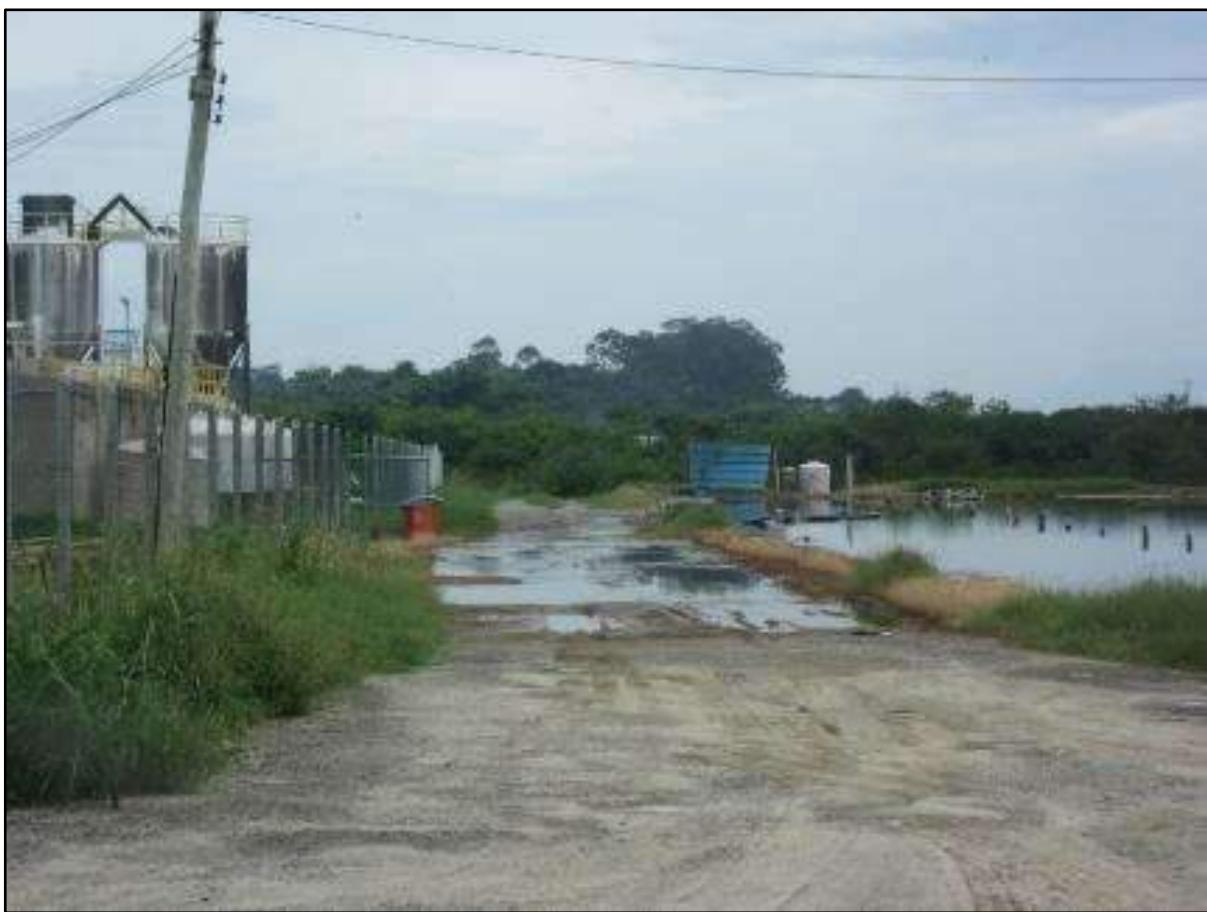
Figura 78 – Chorume verificado na face sul da lagoa de jusante um dia após o extravasamento (22/02/2016).

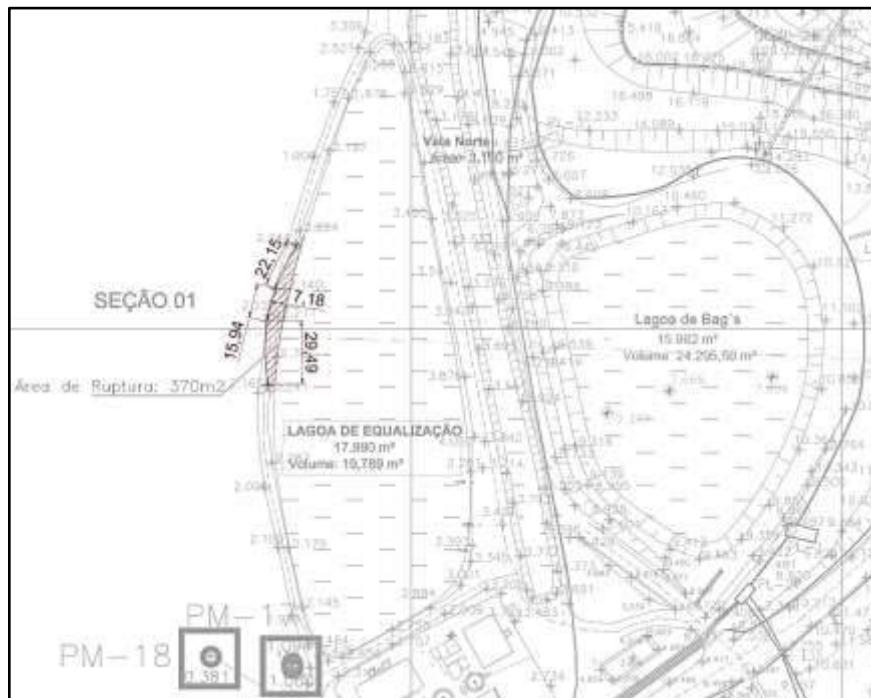
Figura 79 – Dimensões da área rompida.

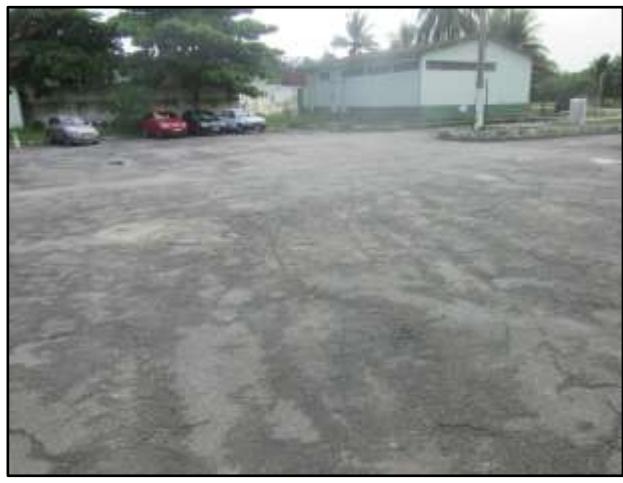
Figura 99 – Estacionamento (21/03/2018).

Apesar de o estacionamento abrigar veículos que podem, eventualmente, vazar óleos, tratam-se de volumes potencialmente muito pequenos, já que a estrutura não comporta um grande número de automóveis, além de ser completamente pavimentada, o que reduziria bastante eventuais infiltrações. Deste modo, não foi observada, durante as vistorias, a presença

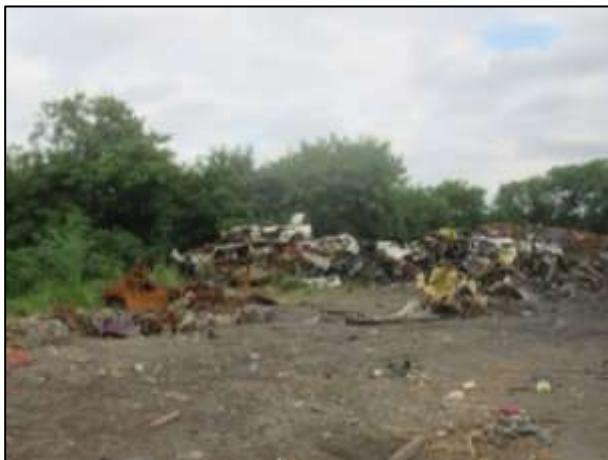
Embora tenham sido identificadas sucatas e outros materiais no local, mesmo não tendo sido observados vazamentos ou manchas no local, considera-se a área com potencial de contaminação (AP) por óleos e combustíveis, devido ao seu uso pretérito recente.

Figura 108 – Armazenamento de sucata (21/03/2018).

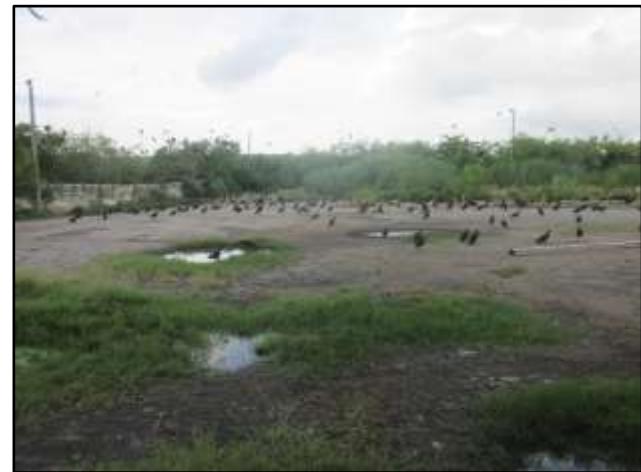
**Figura 123 – Vista geral da área das antigas construções do Polo de Reciclagem (21/03/2018).**

Este setor (Figuras 118 a 123) abriga ainda recipientes de médio porte contendo produtos químicos que eram usados no tratamento do biogás. O piso do local se encontra em boas condições, porém, foram observados vazamentos e marcas escuras.
