## RELATÓRIO TÉCNICO

RT-180410-01-v01

# AVALIAÇÃO PRELIMINAR DE PASSIVO AMBIENTAL EM SOLO E ÁGUA SUBTERRÂNEA – ABNT NBR 15515-1 DO ATERRO METROPOLITANO DE JARDIM GRAMACHO, SITUADO EM DUQUE DE CAXIAS, RJ

Submetido a: **Gás Verde S.A.**

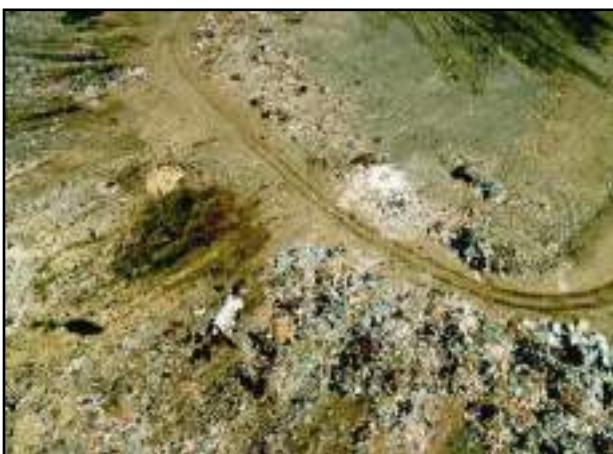
**Figura 24 – Lixo descoberto antes das obras de recuperação do aterro, sem data (Fonte: Web-Resol).**

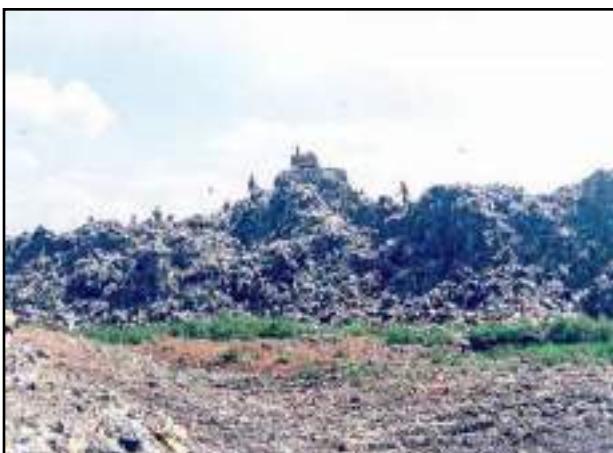
**Figura 26 – Resíduos expostos sem cobertura, datada de 1994 (Fonte: Web-Resol).**

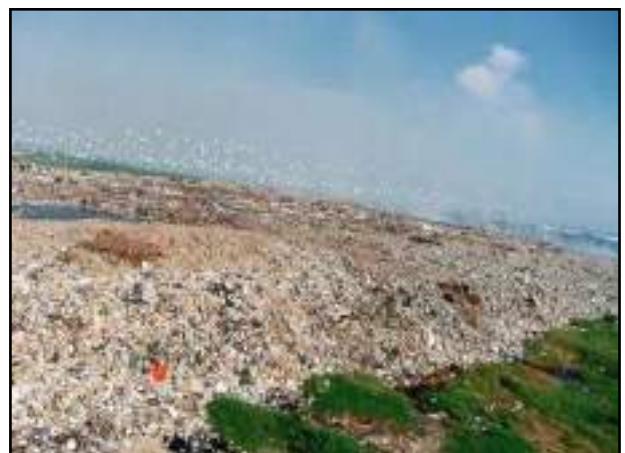
**Figura 27 – Resíduos expostos sem cobertura, sem data (Fonte: Web-Resol).**

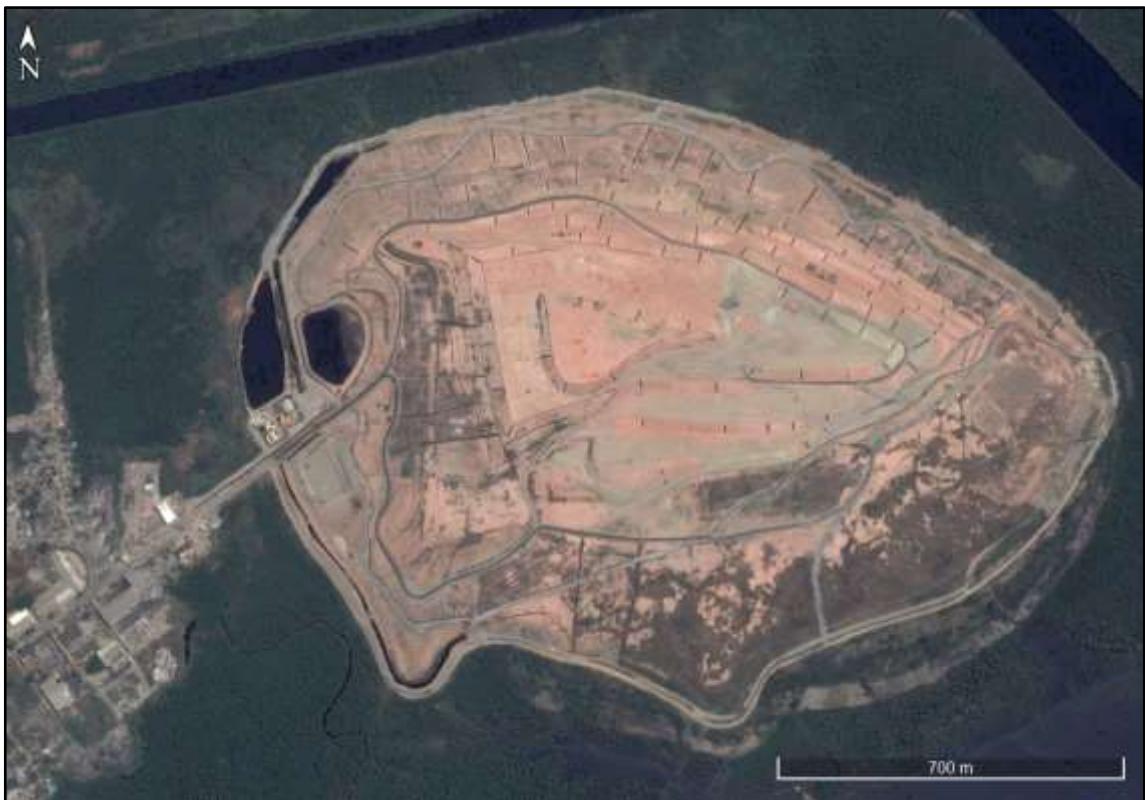
Ademais, observa-se que, até 2011, o AMJG era circundado por valas periféricas, a céu aberto, para captação e condução do chorume ao sistema de tratamento. Tais estruturas ocorriam, aproximadamente, em sua cota 2m, internamente ao dique de contenção. Neste ano, porém, essas valas foram preenchidas por rachão e, em seguida, cobertas por solo argiloso, sendo então desativadas. Permaneceram somente as da região oeste do maciço, como ilustra a Figura 55.

É possível observar também modificações nos taludes dos maciços de resíduos até 2012 (Figura 55), o que comprova que a disposição no AMJG se deu somente até este ano, mais precisamente em junho.

Em 2012, após o encerramento oficial, foram construídos dispositivos de drenagem pluviais (descidas d’água) nos taludes, como ilustra a Figura 55. Entre 2013 e 2017, como exibem as Figuras 57 a 65, constata-se um aumento gradativo da cobertura vegetal do aterro.

**Figura 55 – Vista de satélite do AMJG (Fonte: Google Earth, agosto de 2012).**

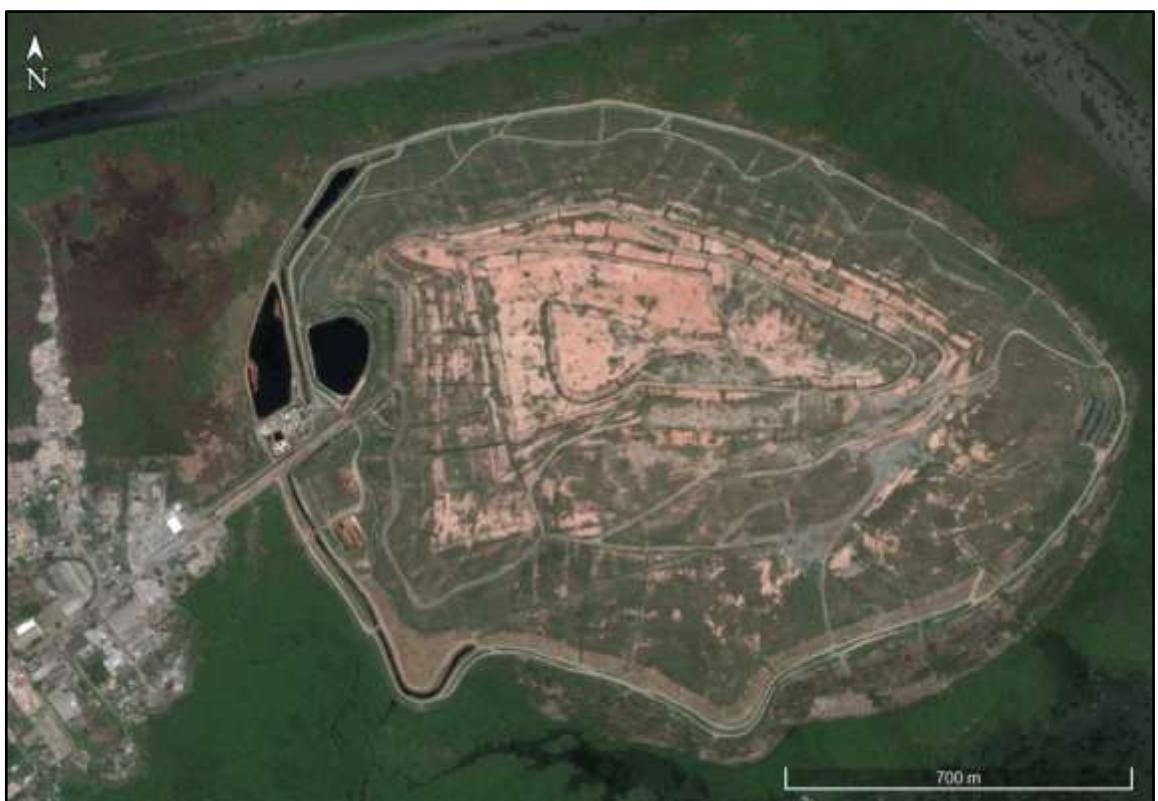
Figura 58 – Vista de satélite do AMJG (Fonte: Google Earth, janeiro de 2015).

A Figura 72, por sua vez, apresenta um mapa com a identificação e localização das áreas clandestinas, potenciais poluidoras da região do entorno do AMJG. Inclusive, a Figura 58 do tópico anterior, datada de janeiro de 2015, sugere que a fonte de uma possível contaminação por chorume de um trecho mais próximo da lagoa de jusante se dá, na verdade, pelo lixão situado a oeste do empreendimento, dado que a área com coloração mais escura se intensifica em seu entorno.

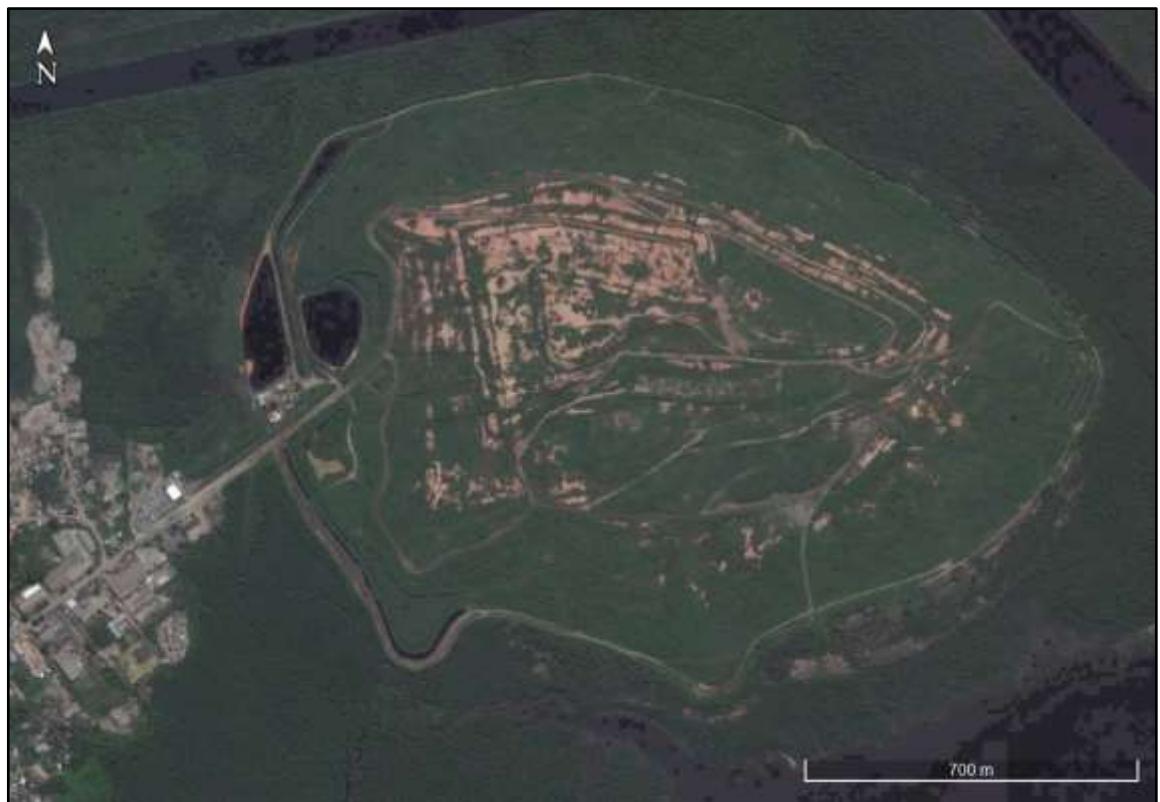
Figura 60 – Vista de satélite do AMJG (Fonte: Google Earth, março de 2016).

A Figura 60, datada de março de 2016, expõe um dos alteamentos executados no dique de jusante da lagoa de jusante, logo após a ocorrência de um extravasamento de chorume no mês anterior, devido às fortes chuvas associadas a uma geração que superou a capacidade da estação de tratamento. Nesta época, a **PUC-Rio/ALTA** já prestava serviços para a Gás Verde.

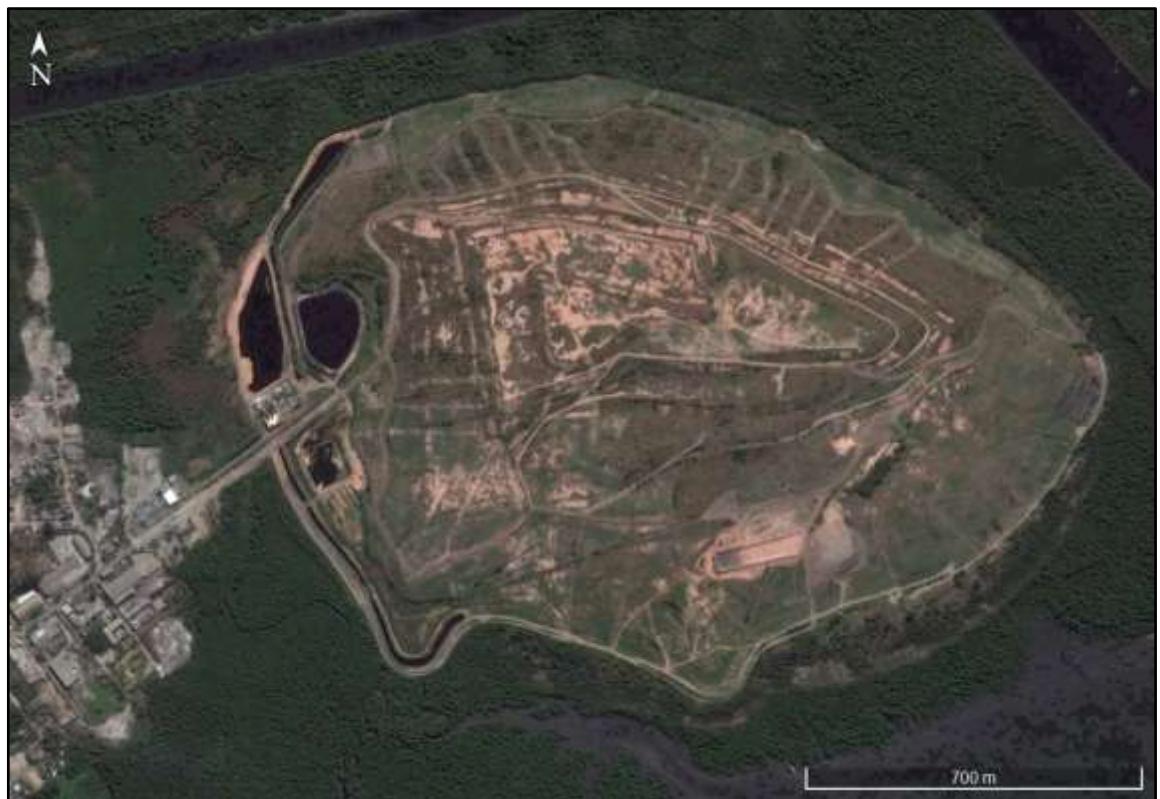
Figura 62 – Vista de satélite do AMJG (Fonte: Google Earth, agosto de 2016).

Outro aspecto obtido na Figura 62 é o início das obras de implantação de uma lagoa adicional de chorume na Aba Sul do maciço de resíduos. Além disso, comparando-se as Figuras 63 a 65, são percebidas obras na lagoa de lodo, com a implantação de um dique central, visando torná-la apta a receber chorume.

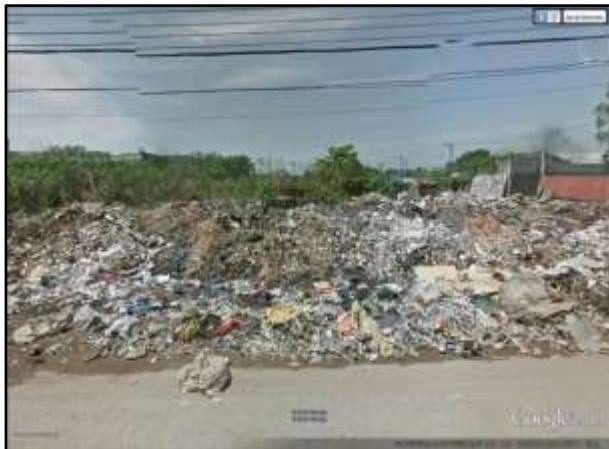
**Figura 68 – Disposições irregulares de resíduos no entorno do AMJG, em outubro/2011 (677.344m E, 7.482.669m S, SAD-69, 23S).**

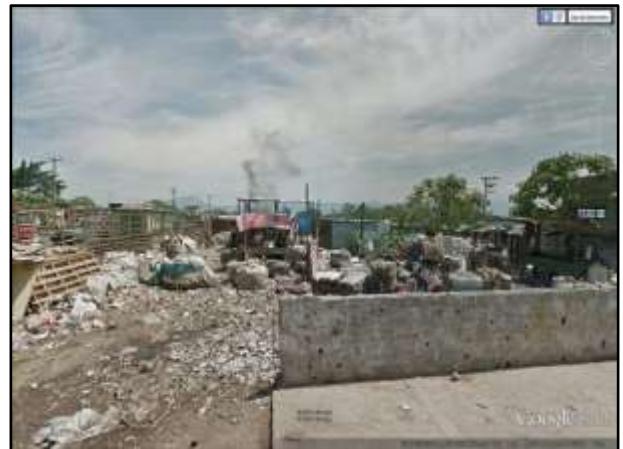
**Figura 69 – Disposições irregulares de resíduos no entorno do AMJG, em outubro/2011 (677.688m E, 7.482.913m S, SAD-69, 23S).**

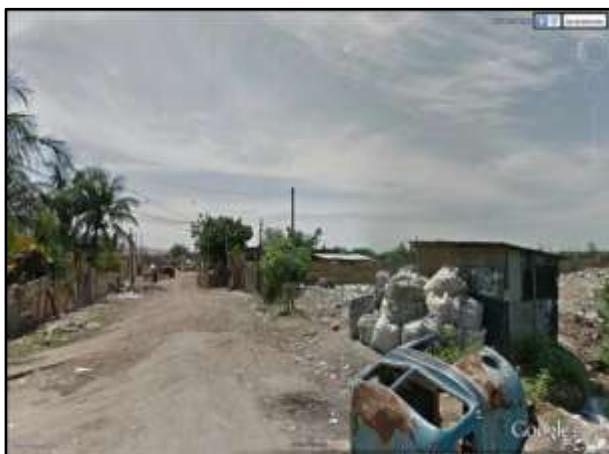
**Figura 70 – Disposições irregulares de resíduos no entorno do AMJG, em setembro/2011 (677.545m E, 7.481.987m S, SAD-69, 23S).**

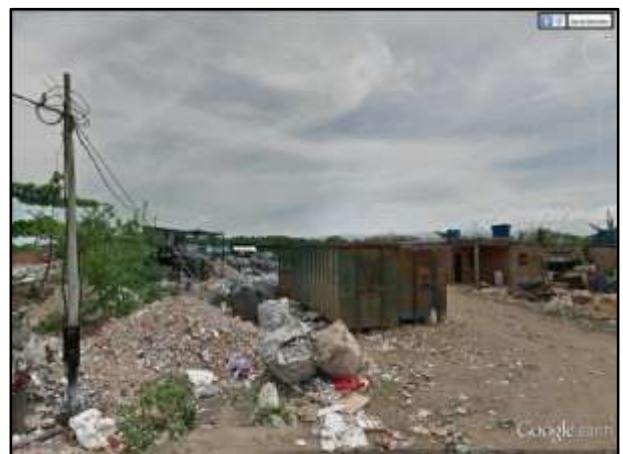
**Figura 71 – Disposições irregulares de resíduos no bairro Jardim Gramacho, em outubro/2011 (676.588m E, 7.483.067m S, SAD-69, 23S).**

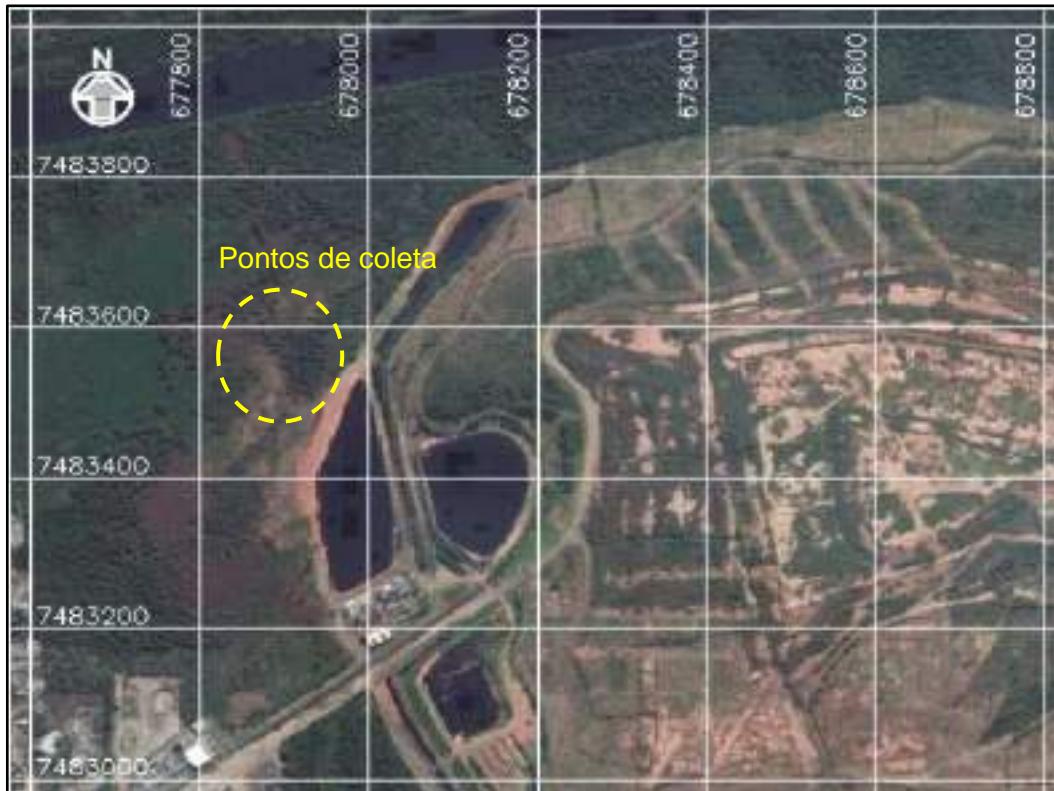
Vale ressaltar que, durante o procedimento de coleta das amostras, não foram sentidos odores característicos, estando a vegetação com aspecto saudável e coloração verde viva. Ademais, a coloração escura observada é também típica do Rio Sarapuí e Baía de Guanabara

naquele trecho, bem como de áreas de mangue, onde, naturalmente, há uma grande quantidade de matéria orgânica dissolvida.

Figura 73 – Região de coleta das amostras de águas superficiais, objeto das denúncias da comunidade local.

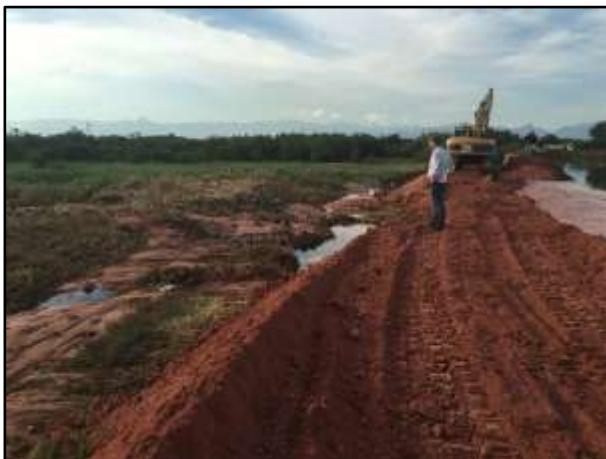
Logo em seguida, em 22 de março de 2016, ocorreu uma ruptura no dique oeste da lagoa de jusante, em um trecho de, aproximadamente, 70m de extensão, ilustrado pela Figura 79.

Figura 80 – Vista do trecho rompido, foco em jusante (22/03/2016).

Neste caso, as ações corretivas englobaram a implantação de um dique com uma berma de equilíbrio extensa o suficiente para distribuir o seu peso sobre a camada de baixa consistência e permitir o seu alteamento de forma estável.

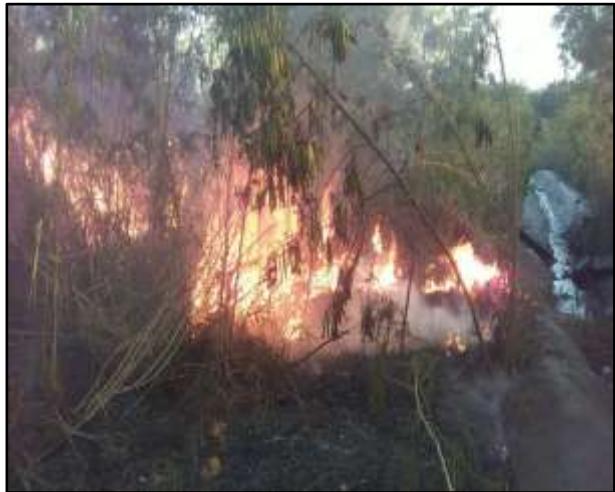
No dia 07/09/2017, ocorreu um incêndio florestal no AMJG (vide Figuras 82 a 87). Segundo informações da Gás Verde, o incêndio foi detectado por volta das 14:30, após ronda dos funcionários que estavam de plantão para atender à demanda de manutenção e conservação do aterro/sistema de captação de biogás. O foco de incêndio foi próximo das tubulações do header e da Lagoa Sul, porém, o mesmo se alastrou para uma área de, aproximadamente, 50.000 m<sup>2</sup>.

**Figura 82 – Incêndio em 07/09/2017.**

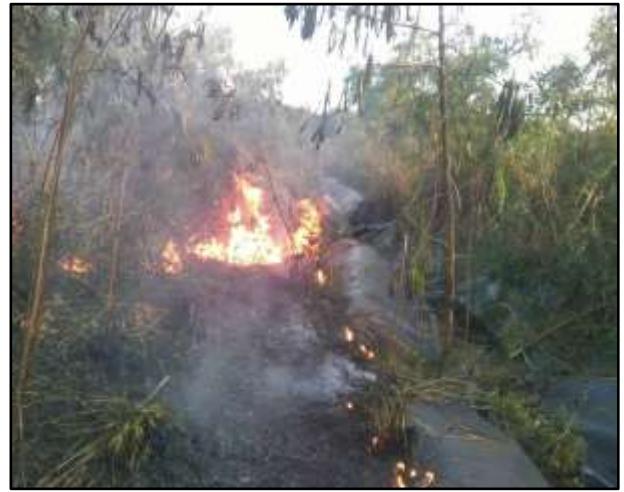
**Figura 83 – Início do incêndio (07/09/2017).**

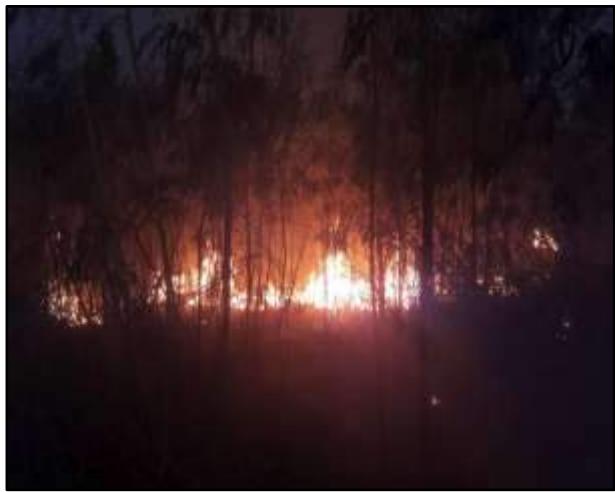
**Figura 84 – Incêndio se alastrando na área (07/09/2017).**

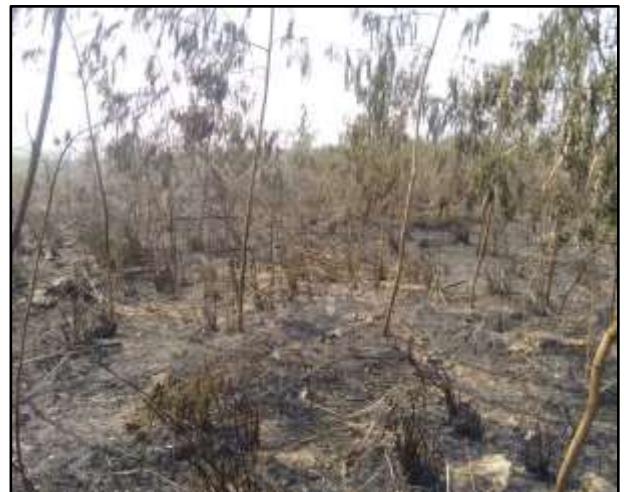
**Figura 85 – Situação da área após o incêndio (07/09/2017).**

O problema foi devidamente controlado e não causou maiores consequências ao empreendimento e entorno devido à localização do foco.

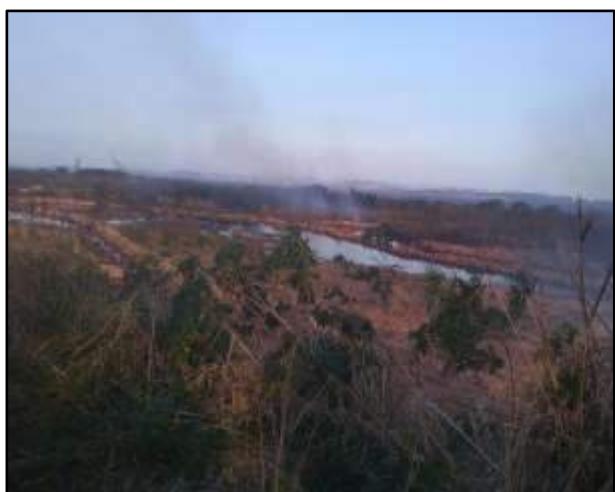
**Figura 86 – Situação da área após o incêndio (07/09/2017).**

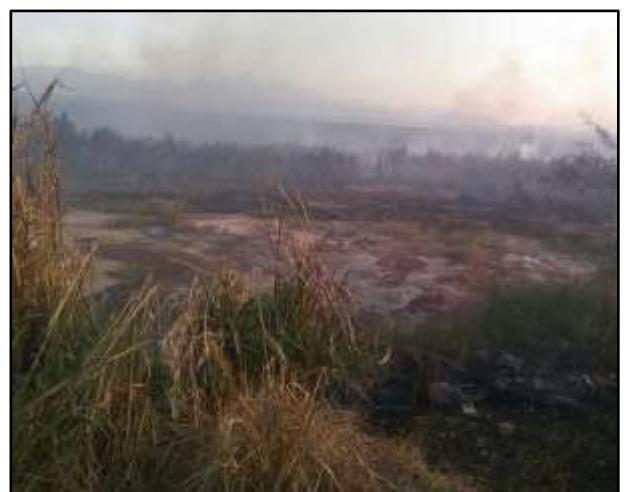
**Figura 87 – Situação da área após o incêndio (07/09/2017).**

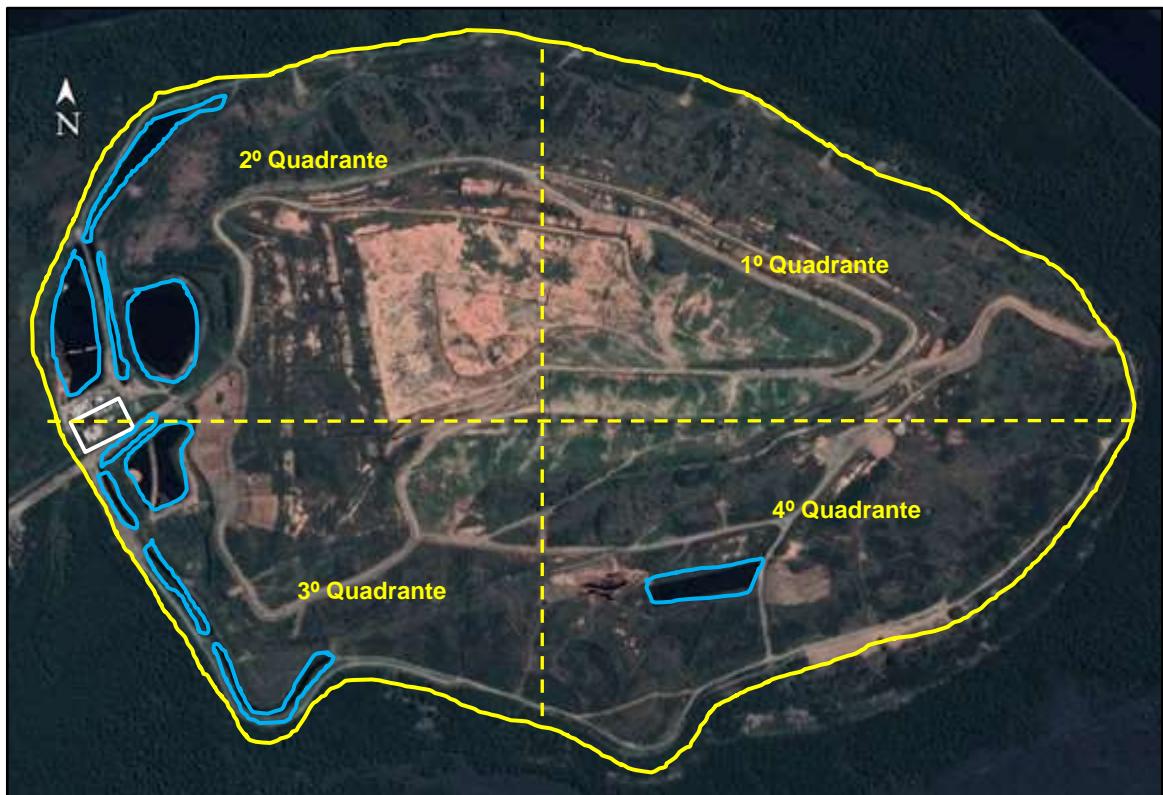
**Figura 88 – Vista de satélite do AMJG com as divisões em quadrantes (Fonte: Modificado de Google Earth, setembro de 2017).**

Por se tratar de uma área extensa, optou-se por dividi-la em quatro quadrantes, como mostra a Figura 88. Além disso, são destacados o limite aproximado da área do maciço e as subdivisões (em amarelo), lagoas e valas de acúmulo de chorume (em azul), assim como a estação de tratamento de chorume (em branco).

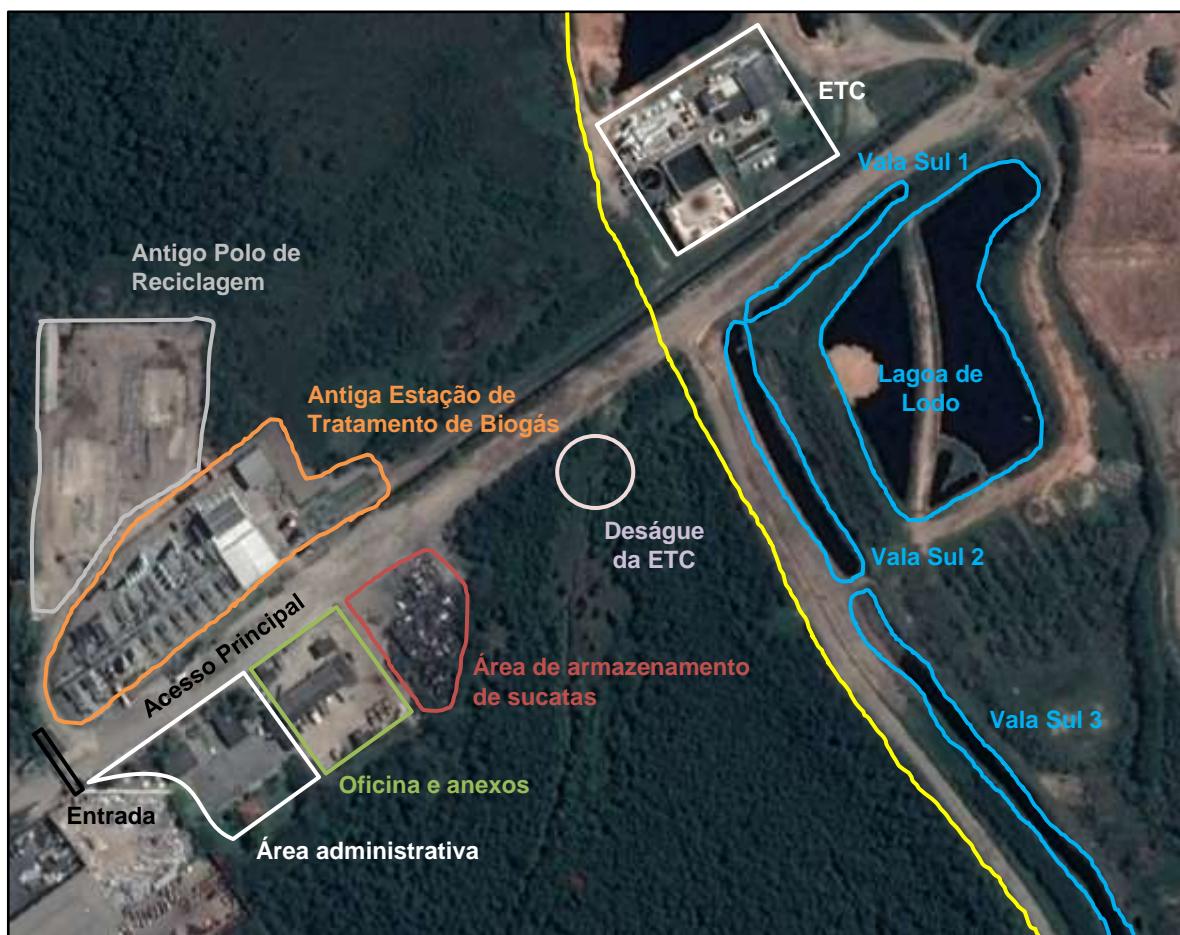
**Figura 89 – Vista de satélite do AMJG com destaque para demais áreas do AMJG (Fonte: Modificado de Google Earth, setembro de 2017).**

A Figura 89 mostra as delimitações aproximadas da área administrativa (em branco), oficinas e anexos (em verde), antiga estação de tratamento de biogás (em laranja), antigo polo de reciclagem (em cinza) e área de armazenamento de sucata (em vermelho), bem como de algumas lagoas e valas de acúmulo de chorume (em azul), da ETC – Estação de Tratamento de Chorume (em branco) e do seu ponto de deságue do chorume tratado (em lilás). O limite da área do maciço (em amarelo), nesta região, também é destacado.

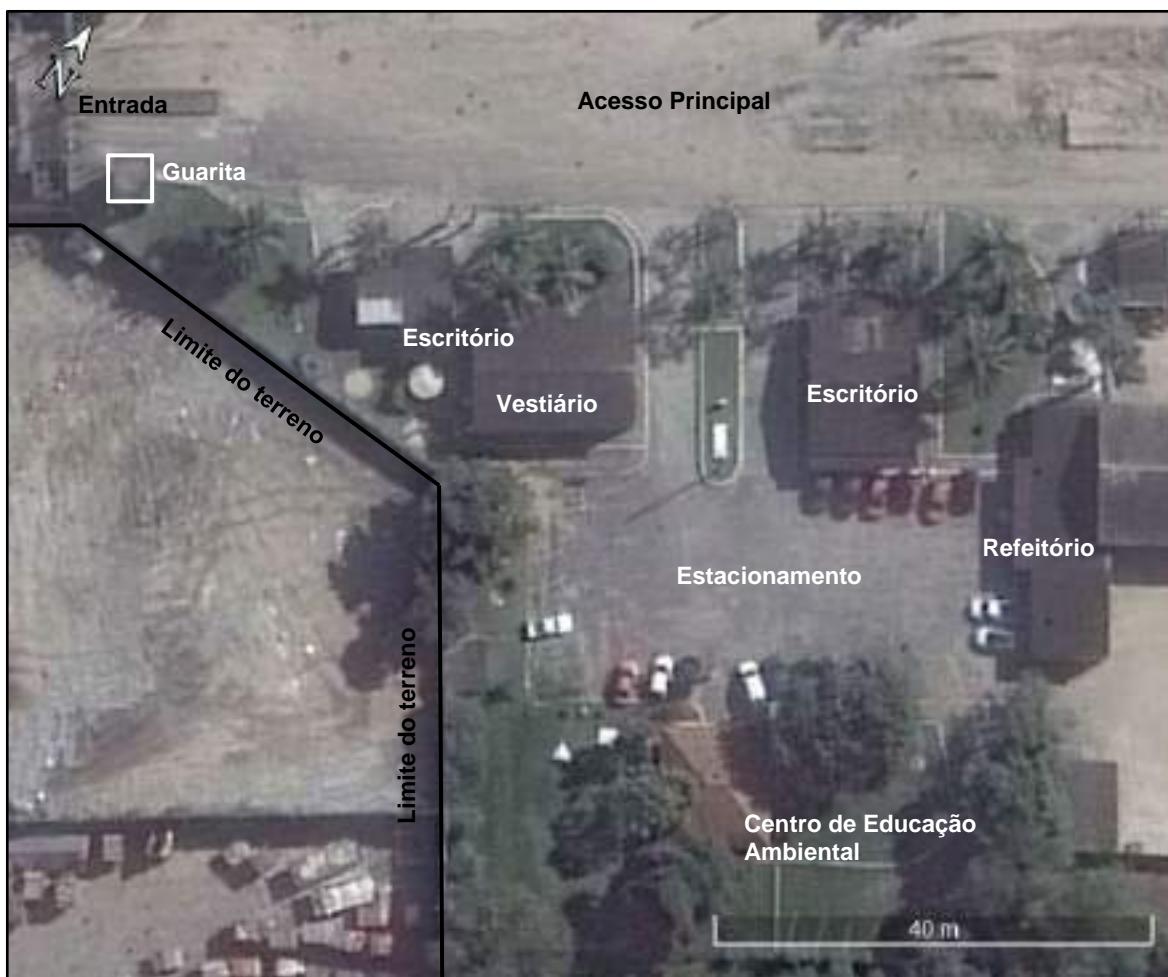
Figura 93 – Vista de satélite da área administrativa (Fonte: Modificado de Google Earth, setembro de 2017).

Este setor está localizado ao lado da entrada do AMJG (vide Figura 89), junto ao acesso principal. Conforme observado na Figura 93, a área é quase totalmente pavimentada, com alguns trechos vegetados, sendo formada por construções que abrigam salas/escritórios, refeitório, vestiário, o Centro de Educação Ambiental, estacionamento e guarita.

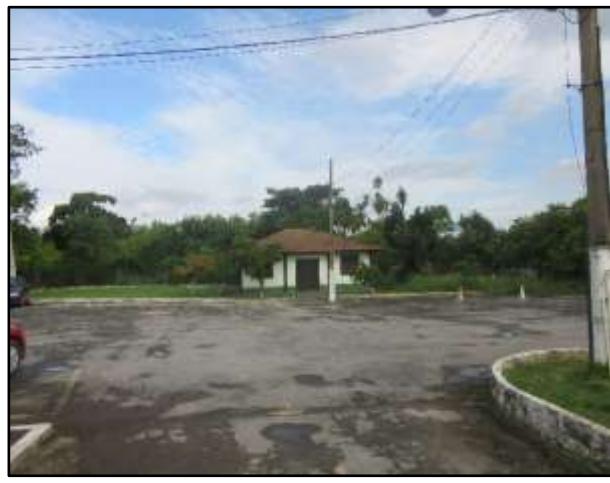
Figura 98 – Vista geral do estacionamento e Centro de Educação Ambiental (21/03/2018).

Apesar de o estacionamento abrigar veículos que podem, eventualmente, vazar óleos, tratam-se de volumes potencialmente muito pequenos, já que a estrutura não comporta um grande número de automóveis, além de ser completamente pavimentada, o que reduziria bastante eventuais infiltrações. Deste modo, não foi observada, durante as vistorias, a presença

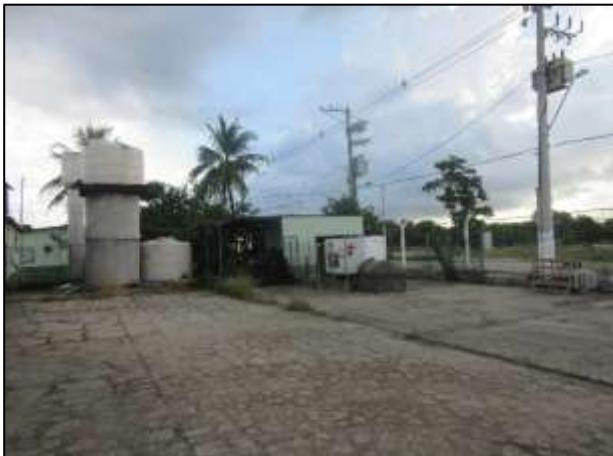
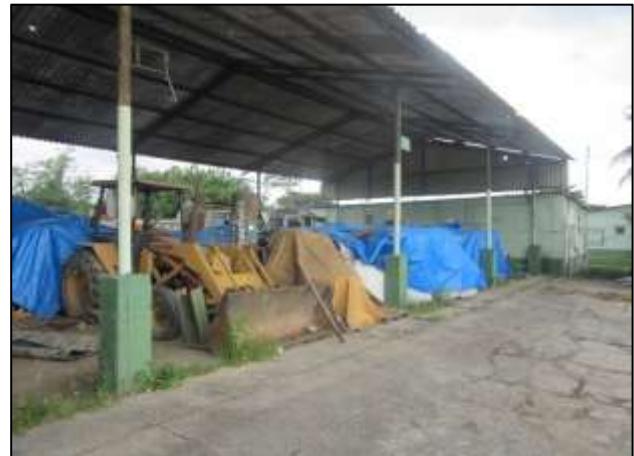
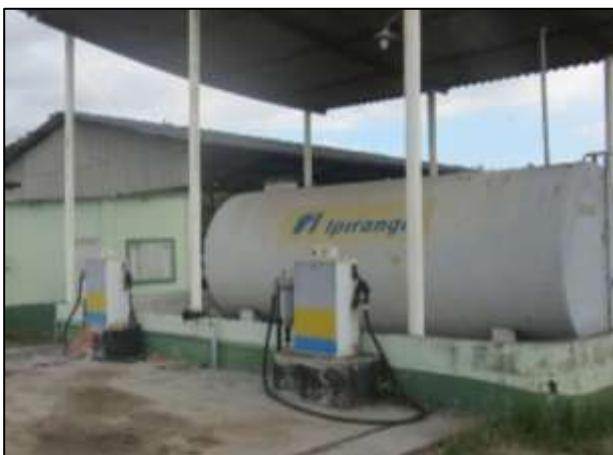
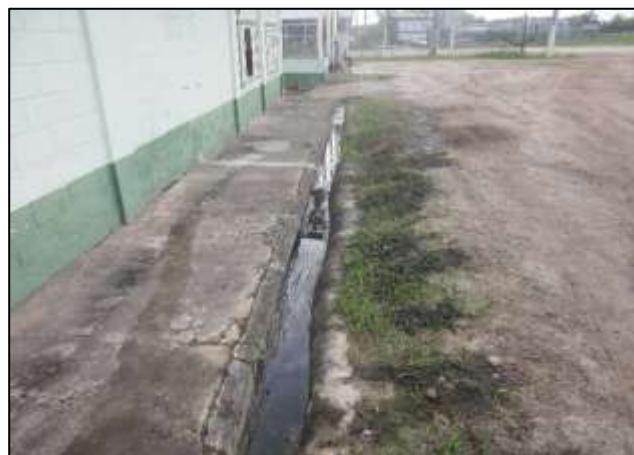
Segundo as vistorias (Figuras 101 a 106), é uma área de circulação de máquinas, voltada para estacionamento, reabastecimento e manutenção. Ademais, constata-se a presença de um tanque de combustível (diesel) aéreo utilizado no reabastecimento das máquinas. De um modo geral, o local não apresenta pavimento em bom estado de conservação, com presença de

manchas em alguns locais. Portanto, considera-se a mesma como suspeita de contaminação (AS) por óleos e combustíveis.

**Figura 101 – Vista do depósitos e gerador de energia (21/03/2018).**

**Figura 102 – Galpão (21/03/2018).**

**Figura 103 – Tanque de combustível (21/03/2018).**

**Figura 104 – Canaleta (21/03/2018).**

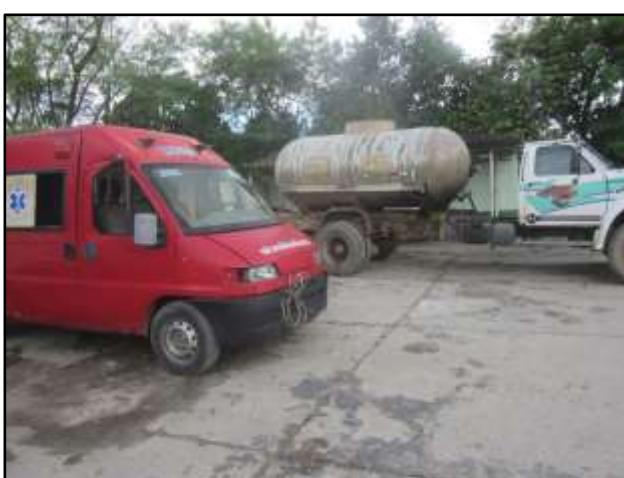
**Figura 105 – Estacionamento, com presença de manchas no pavimento (21/03/2018).**

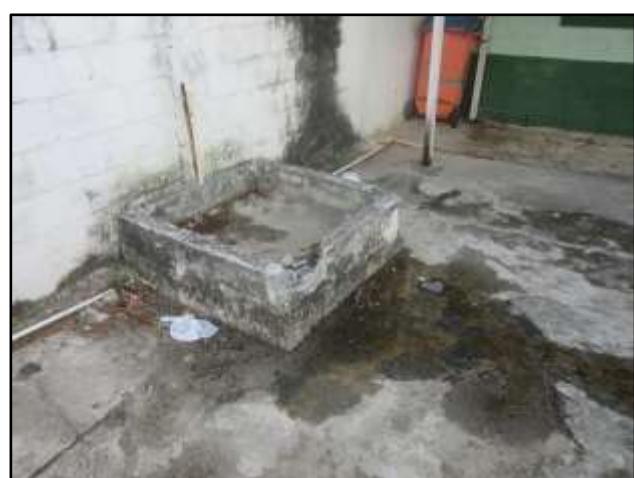
**Figura 106 – Detalhe de algumas manchas no pavimento (21/03/2018).**

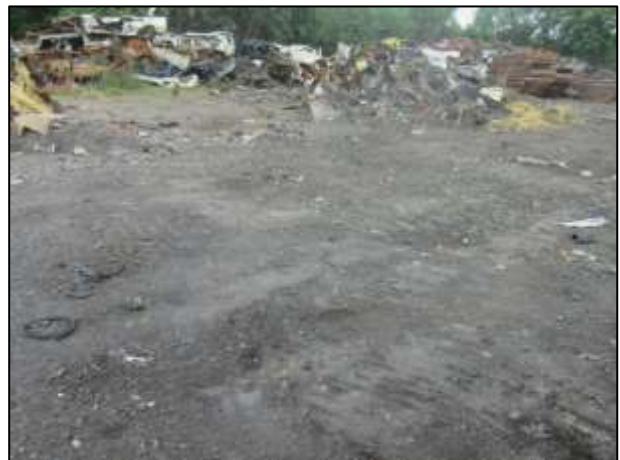
Ao longo das vistorias, como mostrado pelas Figuras 108 e 109, observou-se que a quantidade de sucatas de veículos está consideravelmente menor se comparada à Figura 107, de setembro de 2017. É valido acrescentar que o pavimento do local é de terra batida e pó de pedra, porém com bom estado de conservação.

Embora tenham sido identificadas sucatas e outros materiais no local, mesmo não tendo sido observados vazamentos ou manchas no local, considera-se a área com potencial de contaminação (AP) por óleos e combustíveis, devido ao seu uso pretérito recente.

Figura 109 – Detalhe do pavimento do local (21/03/2018).

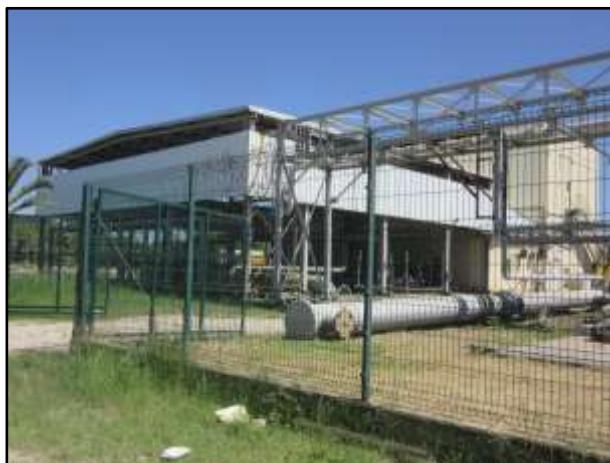
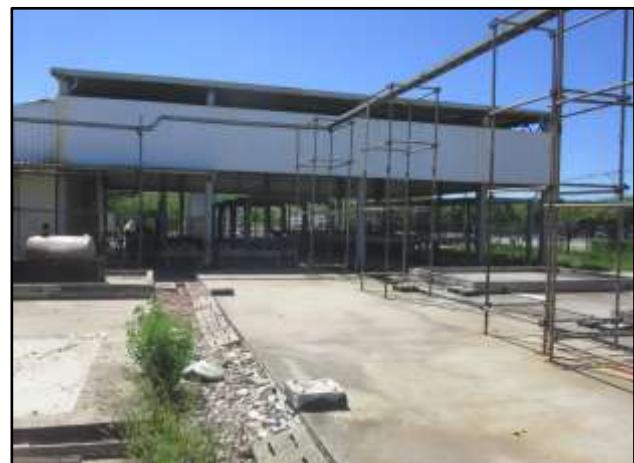
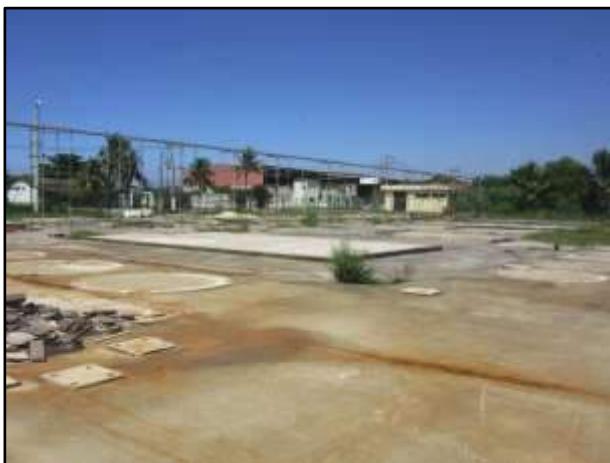
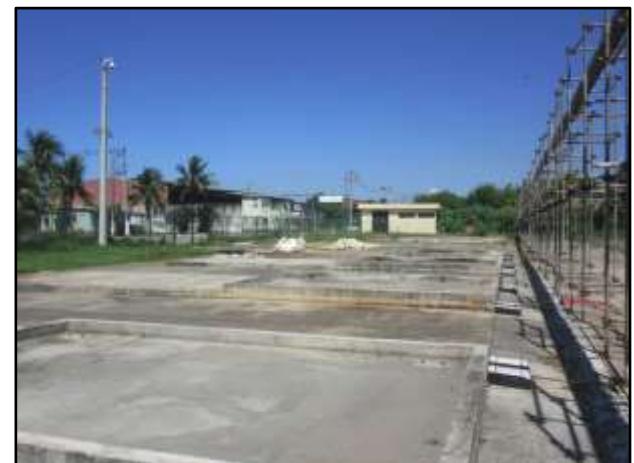
As vistorias, cujas principais fotografias são dispostas nas Figuras 111 a 114, mostram que esse local se encontra com piso de concreto em bom estado de conservação, além de apresentar dispositivos para drenagem de líquidos. Deste modo, não foi observada, durante as vistorias, a presença de nenhum vestígio que indicasse a existência de risco potencial à segurança, saúde humana ou meio ambiente, o que caracteriza a área como inexistente de suspeitas de contaminação.

**Figura 111 – Vista geral do ramal de distribuição (26/03/2018).**

**Figura 112 – Vista no sentido oeste-leste do local da antiga planta de biogás (26/03/2018).**

**Figura 113 – Vista no sentido NE-SO do local da antiga planta de biogás (26/03/2018).**

**Figura 114 – Vista no sentido leste-oeste do local da antiga planta de biogás (26/03/2018).**

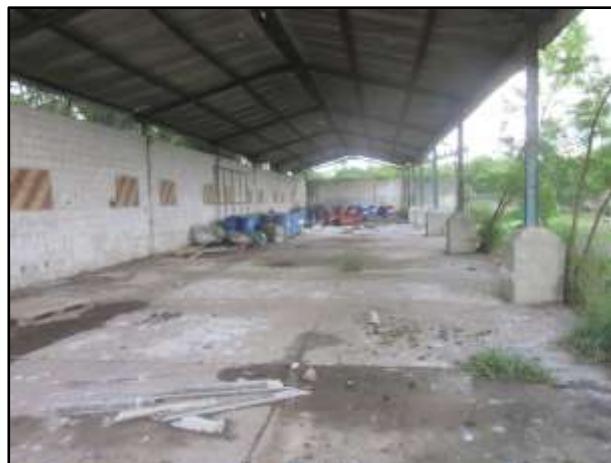
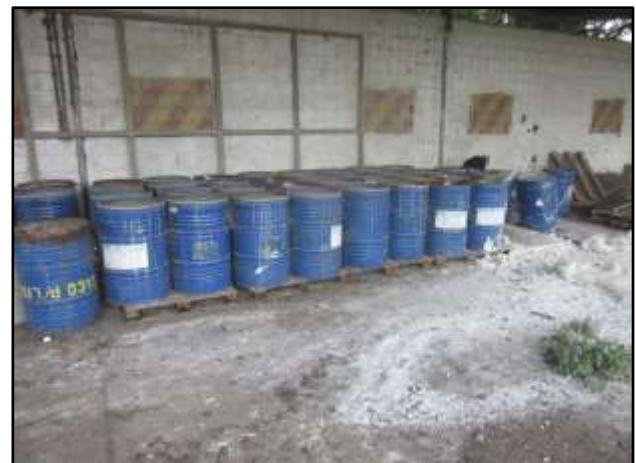
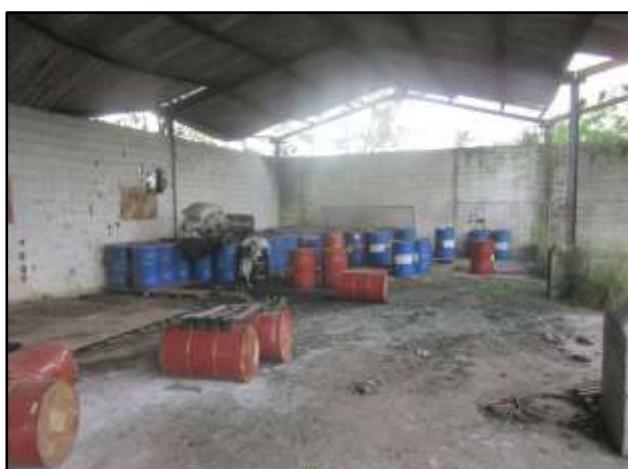
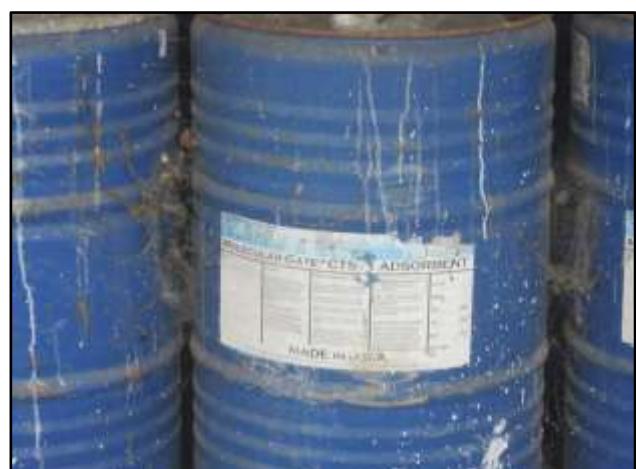
**Figura 118 – Vista geral do galpão mais ao norte, no limite do terreno (21/03/2018).**

**Figura 119 – Vista geral dos produtos químicos armazenados (21/03/2018).**

**Figura 120 – Vista geral dos produtos químicos armazenados (21/03/2018).**

**Figura 121 – Detalhe dos produtos químicos armazenados (21/03/2018).**

Este setor (Figuras 118 a 123) abriga ainda recipientes de médio porte contendo produtos químicos que eram usados no tratamento do biogás. O piso do local se encontra em boas condições, porém, foram observados vazamentos e marcas escuras.

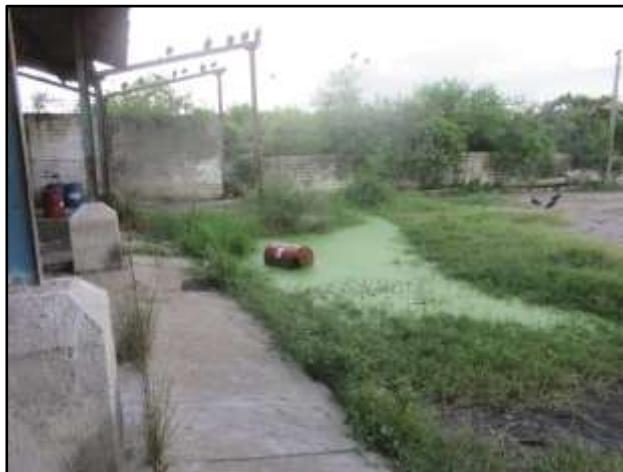
**Figura 122 – Detalhe de um acúmulo de líquido esverdeado, ao lado do galpão existente (21/03/2018).**

Ademais, ao lado do galpão, há um acúmulo de líquido esverdeado e a presença de uma bombona de aço com tampa aberta, além de acúmulos de águas pluviais. Portanto, devido ao volume e tipo de produtos armazenados, bem como pelos indícios mencionados, considera-se a área com suspeita de contaminação (AS) por produtos químicos (adsorventes) usados no tratamento do biogás.

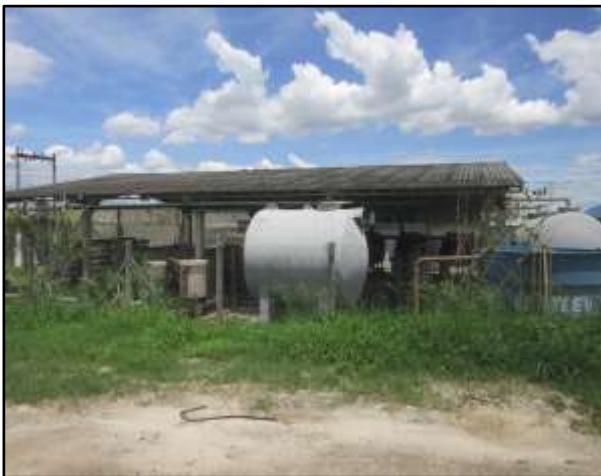
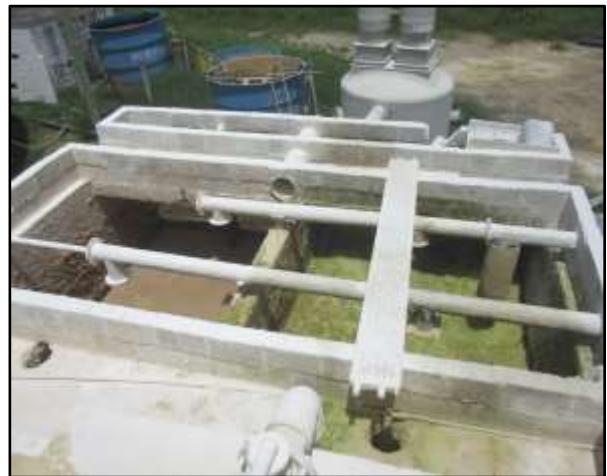
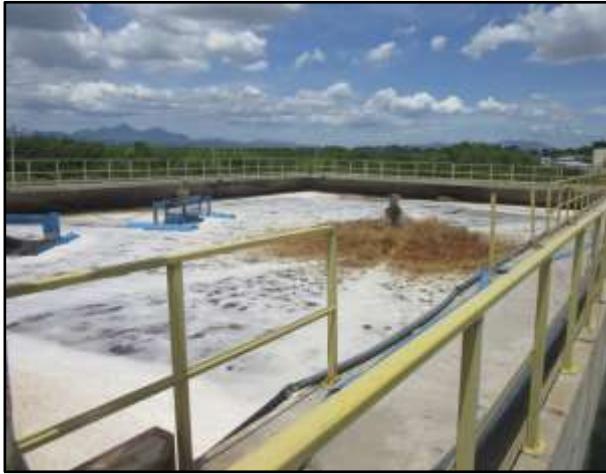
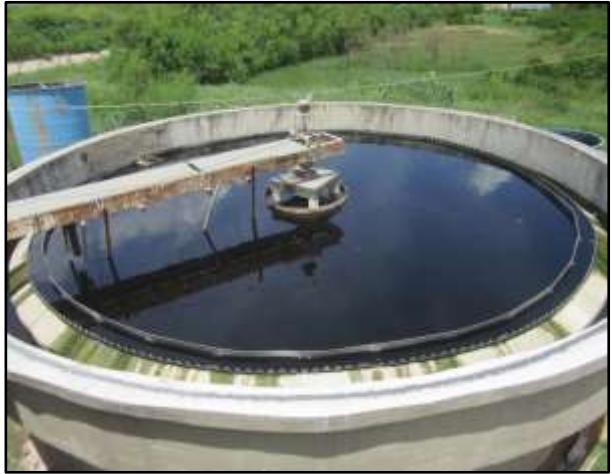
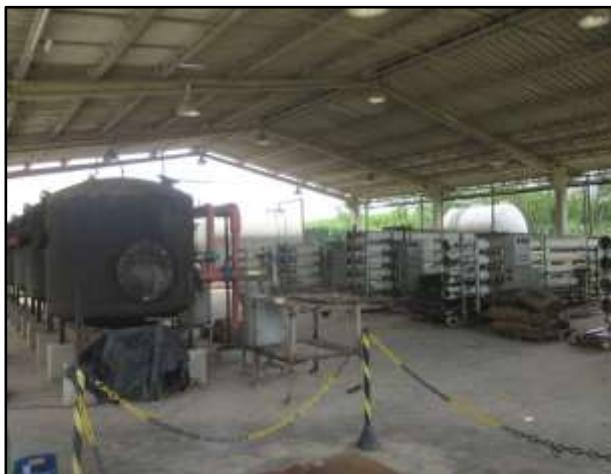
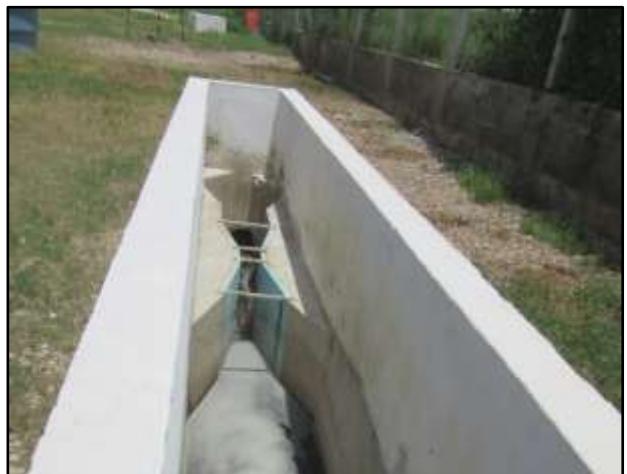
**Figura 125 – Vista geral da ETC (21/02/2018).**

**Figura 126 – Coagulação química com adição de cal (21/02/2018).**

**Figura 127 – Tanque de aeração (21/02/2018).**

**Figura 128 – Decantador secundário (21/02/2018).**

**Figura 129 – Tanques de carvão unidade de nanofiltração (21/02/2018).**

**Figura 130 – Calha Parshall (21/02/2018).**

Como ilustrado pelas Figuras 125 a 130, este setor se encontra com piso de concreto não danificado e estruturas bem conservadas. Entretanto, devido ao volume operado e tipo de

produtos utilizados no tratamento, muito embora não tenham sido observados quaisquer indícios contrários à segurança, saúde humana ou meio ambiente, este setor possui um potencial de contaminação (AP).

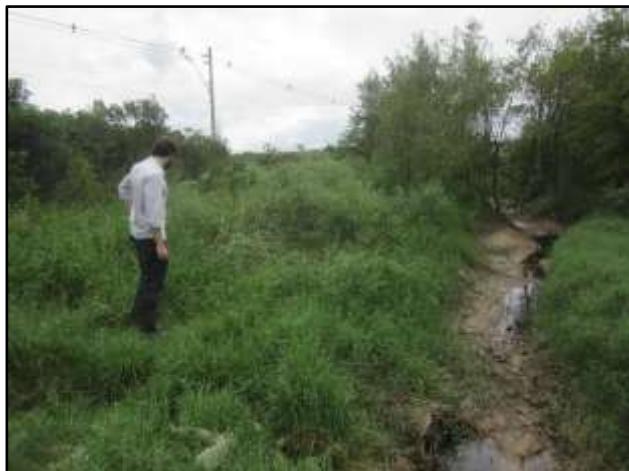
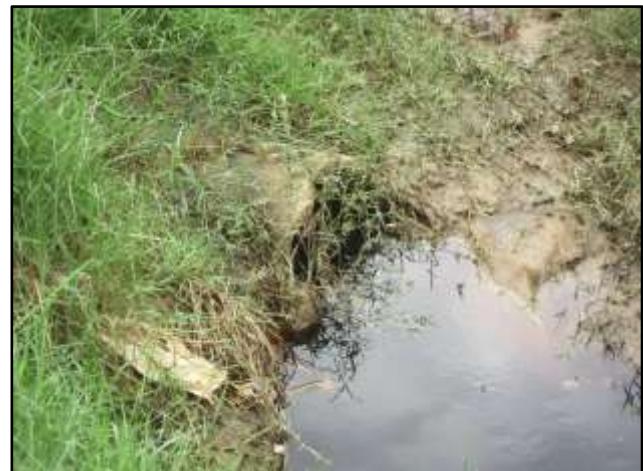
Como ilustrado pelas Figuras 132 e 135, esta área consiste em uma tubulação de concreto enterrada desde a ETC até o deságue na vala de drenagem, estruturada em solo e sem impermeabilização adicional. Vale ressaltar que a região estava apresentando vegetação com

aspecto queimado na ocasião da vistoria, indicando a presença de chorume. Além disso, o fato de alguns parâmetros do efluente tratado estarem mais elevados do que a faixa recomendada pelas diretrizes e normas técnicas, como mostram relatórios de análise da empresa Hidroquímica, fornecidos pela Gás Verde, confere à área uma suspeita de contaminação (AS).

**Figura 132 – Vista geral do deságue dos efluentes tratados pela ETC (Agosto/2017).**

**Figura 133 – Detalhe do deságue dos efluentes tratados pela ETC (Agosto/2017).**
