## RELATÓRIO TÉCNICO

RT-180410-01-v01

# AVALIAÇÃO PRELIMINAR DE PASSIVO AMBIENTAL EM SOLO E ÁGUA SUBTERRÂNEA – ABNT NBR 15515-1 DO ATERRO METROPOLITANO DE JARDIM GRAMACHO, SITUADO EM DUQUE DE CAXIAS, RJ

Submetido a: **Gás Verde S.A.**

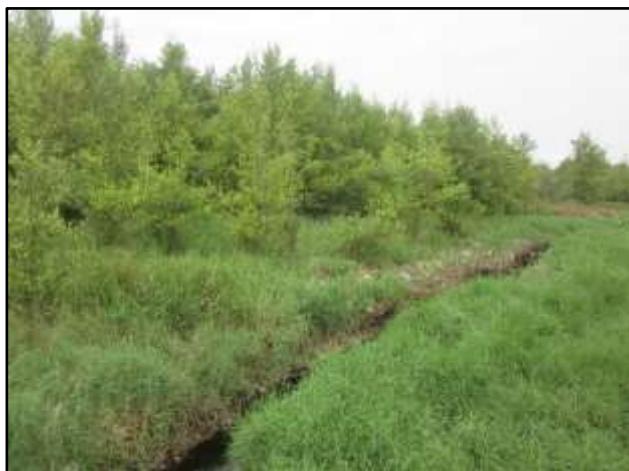
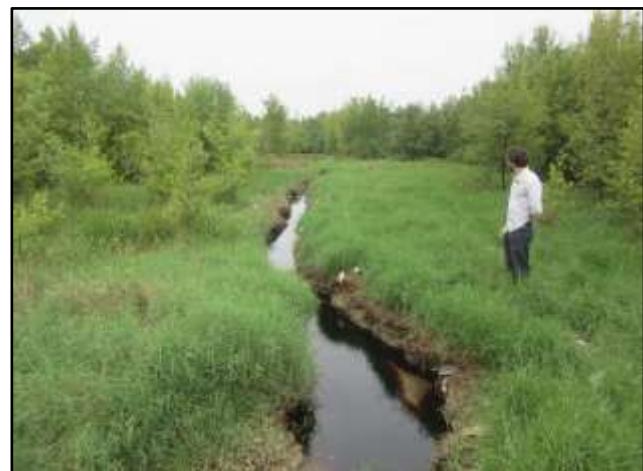
Como ilustrado pelas Figuras 132 e 135, esta área consiste em uma tubulação de concreto enterrada desde a ETC até o deságue na vala de drenagem, estruturada em solo e sem impermeabilização adicional. Vale ressaltar que a região estava apresentando vegetação com

aspecto queimado na ocasião da vistoria, indicando a presença de chorume. Além disso, o fato de alguns parâmetros do efluente tratado estarem mais elevados do que a faixa recomendada pelas diretrizes e normas técnicas, como mostram relatórios de análise da empresa Hidroquímica, fornecidos pela Gás Verde, confere à área uma suspeita de contaminação (AS).

**Figura 134 – Vista geral do deságue dos efluentes tratados pela ETC, apresentando vegetação com aspecto queimado próximo à vala de drenagem (Agosto/2017).**

**Figura 135 – Vista geral do deságue dos efluentes tratados pela ETC, apresentando vegetação com aspecto queimado próximo à vala de drenagem (Agosto/2017).**

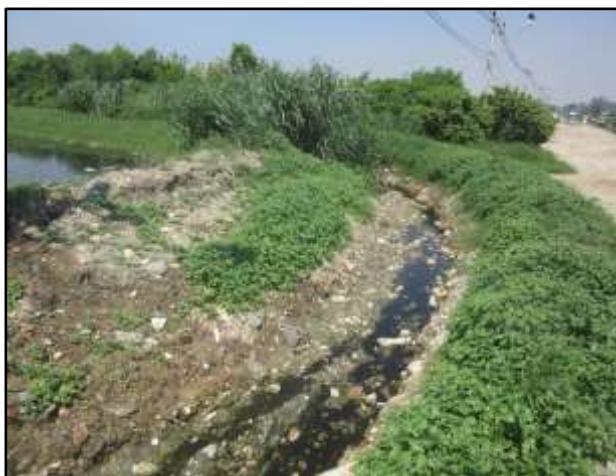
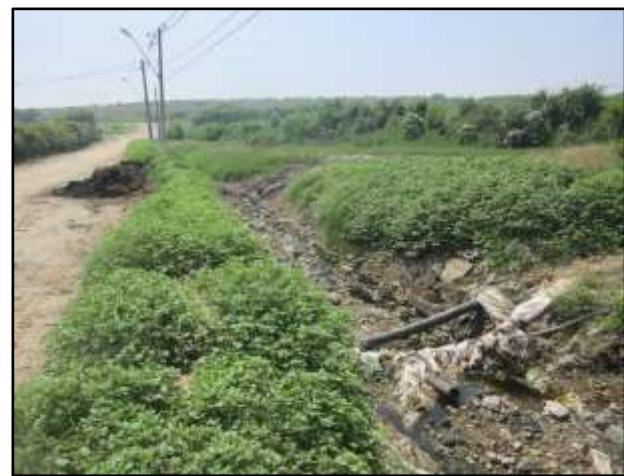
A Vala Sul 1, com uma área em planta de 590m<sup>2</sup>, está localizada ao lado do acesso principal e da Lagoa de Lodo. Durante as vistorias, não foram detectados pontos com afloramento de chorume no dique e entorno, e suas vegetações também não se encontravam muito elevadas ou com aspecto de contatos recentes com chorume, conforme evidenciado pelas Figuras 136 e 137.

Figura 136 – Vista no sentido NO-SE da Vala Sul 1  
(14/03/2018).

Figura 137 – Vista no sentido SE-NO da Vala Sul 1  
(14/03/2018).

Apesar da vala não possuir impermeabilização com manta PEAD, observa-se que o chorume está contido por uma argila de baixa permeabilidade no fundo e nas laterais. Entretanto,

devido ao volume e forma de armazenamento, considera-se a área com potencial de contaminação (AP) por efluente bruto (chorume).

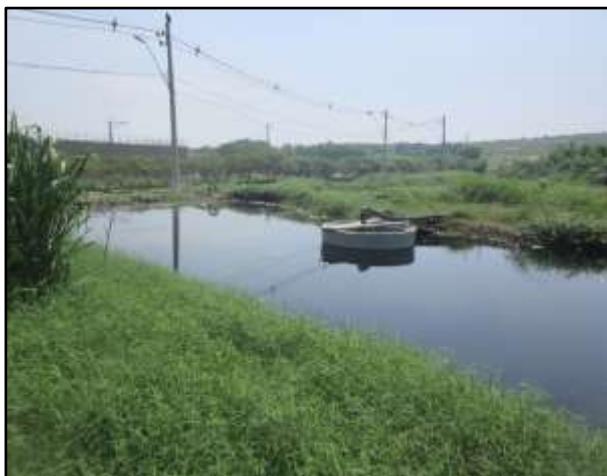
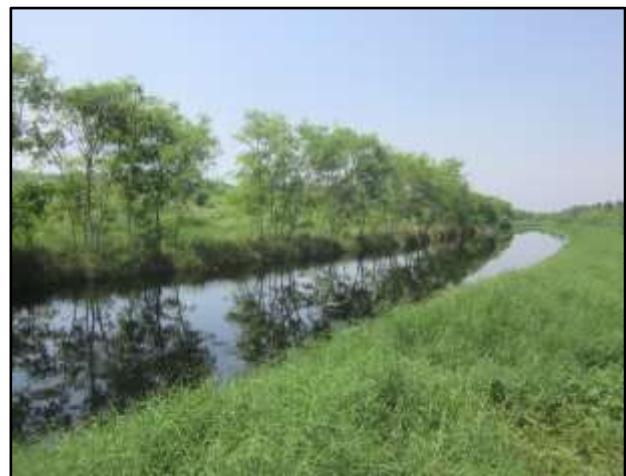
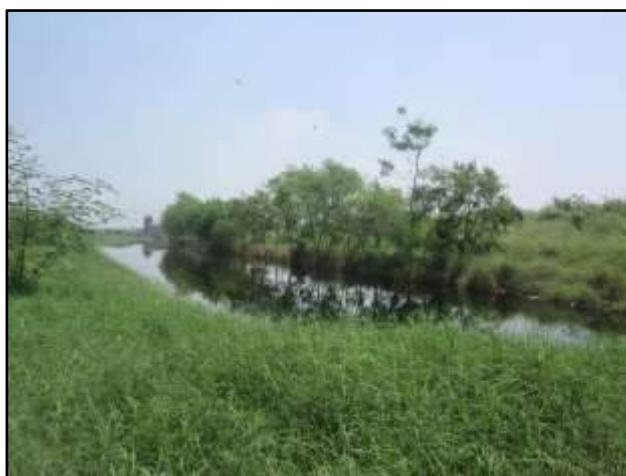
A Vala Sul 2, com uma área em planta de 720m<sup>2</sup>, está localizada ao lado da Lagoa de Lodo e da Vala Sul 1, margeando a estrada perimetral na porção oeste do AMJG. Durante as vistorias (Figuras 138 a 141), não foram detectados pontos com afloramento de chorume no dique ou entorno, embora a vegetação se encontrasse um pouco elevada, dificultando a visualização de possíveis indícios.

**Figura 138 – Vista da Vala Sul 2, próximo à ETC (14/03/2018).**

**Figura 139 – Vista no sentido NO-SE da Vala Sul 2 (14/03/2018).**

**Figura 141 – Vista no sentido SE-NO da Vala Sul 2 (14/03/2018).**

A vegetação, predominantemente esverdeada, indica boas condições ambientais no momento. Vale destacar que, em janeiro e fevereiro de 2018, foram realizadas obras para ampliação dos diques da referida vala.

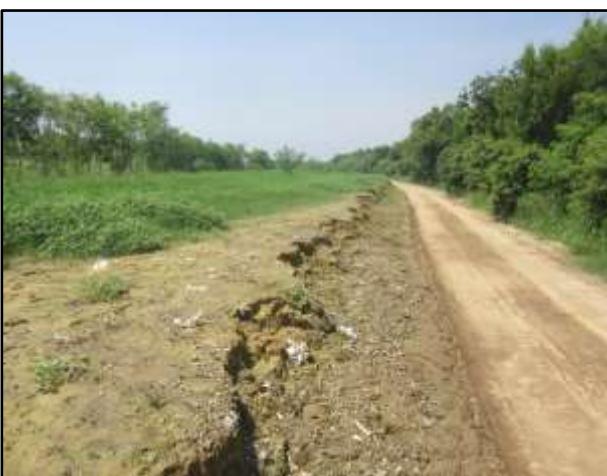
**Figura 140 – Detalhe do dique da Vala Sul 2 apresentando feições erosivas (14/03/2018).**

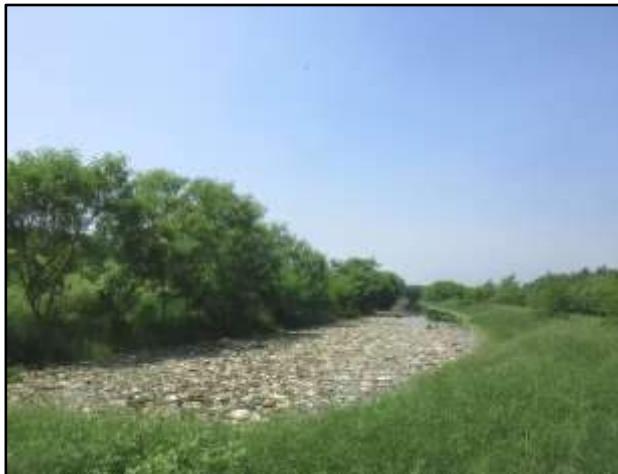
Apesar da vala não possuir impermeabilização com manta PEAD, observa-se que o chorume está contido por materiais com baixa permeabilidade no fundo e nas laterais, no interior da vala. No entanto, devido ao volume e forma de armazenamento, considera-se a área com potencial de contaminação (AP) por efluente bruto (chorume).

**Figura 142 – Vista no sentido NO-SE da Vala Sul 3 (14/03/2018).**

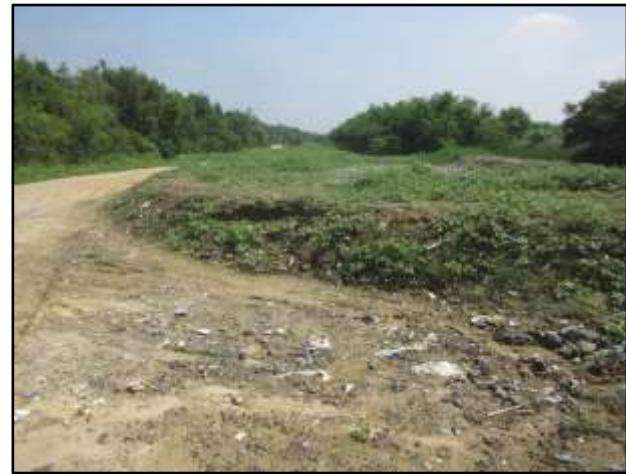
**Figura 143 – Detalhe do dique da Vala Sul 3 (14/03/2018).**

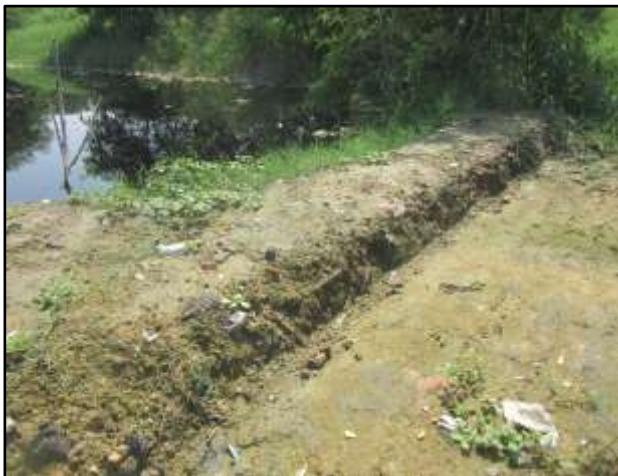
**Figura 144 – Detalhe do dique da Vala Sul 3, próximo à Vala Sul 4 (14/03/2018).**

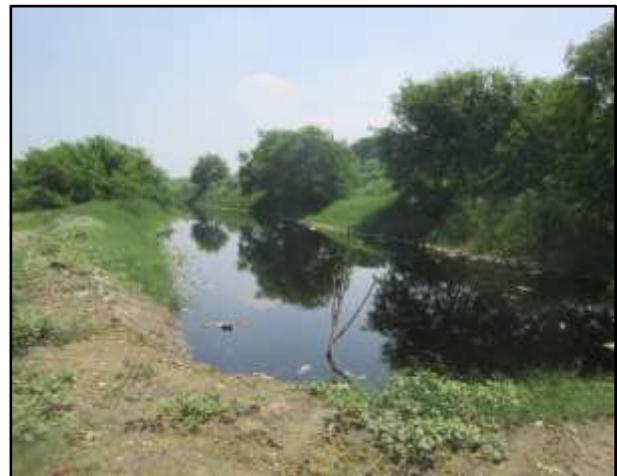
**Figura 145 – Vista no sentido SE-NO da Vala Sul 3 (14/03/2018).**

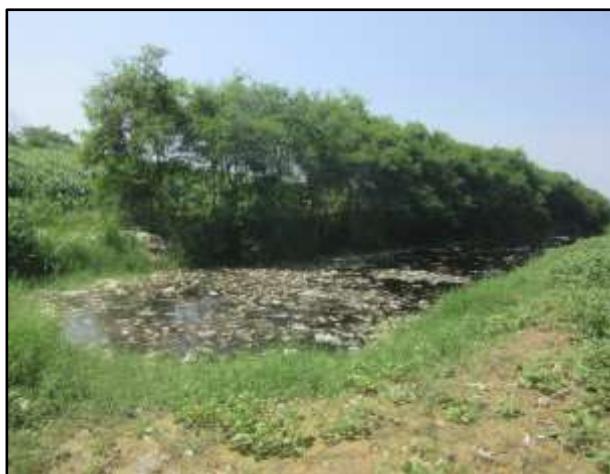
A Vala Sul 4, com uma área em planta de 1.790m<sup>2</sup>, está localizada ao lado da estrada perimetral na porção oeste do AMJG e da Vala Sul 3. Acrescenta-se que, durante as vistorias (Figuras 146 a 149), não foram detectados pontos com afloramento de chorume no dique e entorno, embora a vegetação se encontrasse um pouco elevada em alguns trechos, dificultando a visualização de possíveis indícios. Por outro lado, seu aspecto esverdeado indicava boas condições ambientais no momento.

Apesar da vala não possuir impermeabilização com manta PEAD, observa-se que o chorume está contido por materiais com baixa permeabilidade no fundo e nas laterais, no interior da vala. Entretanto, devido ao volume e forma de armazenamento, considera-se a área com potencial de contaminação (AP) por efluente bruto (chorume).

**Figura 146 – Vista no sentido norte-sul da Vala Sul 4 (14/03/2018).**

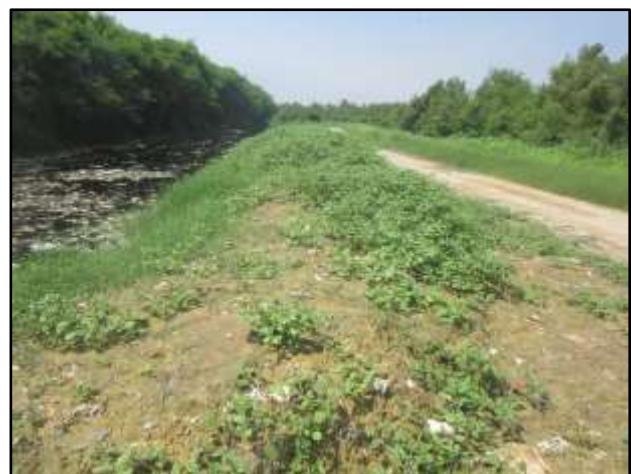
**Figura 147 – Detalhe do dique da Vala Sul 4 (14/03/2018).**
